## 外壁の雨筋&カビ・藻防止光触媒コーティングNFE2

### 外壁の雨筋&カビ・藻の発生環境とその対策

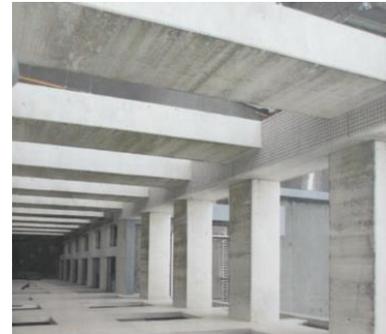
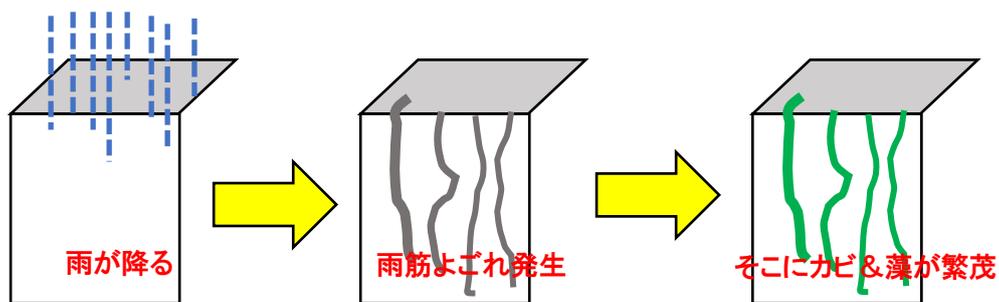
外壁でも大きい天端があり軒樋のない部位は降雨の流れ落ちる量が多くなりますから雨筋が出やすくなります。とくに空中梁がその代表的な部位ですね、この部位は例外なく雨筋とカビ・藻の発生に悩んでおられます。

とくに顕著な発生環境は

- A. 降雨が集中的に流れやすい構造の外壁
- B. 加えて湿気が滞留して湿度が高いまま続く

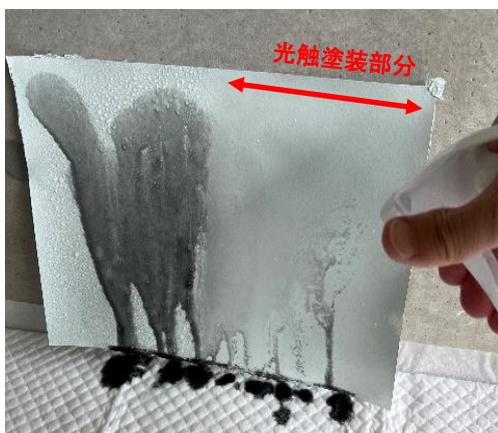
親水性の乏しい表面では降雨の水道(みずみち)は集中するので雨筋ができやすい傾向が顕著です。雨筋の汚れは硝酸塩等の植物の栄養源が豊富なのでカビや藻の苗床になります。

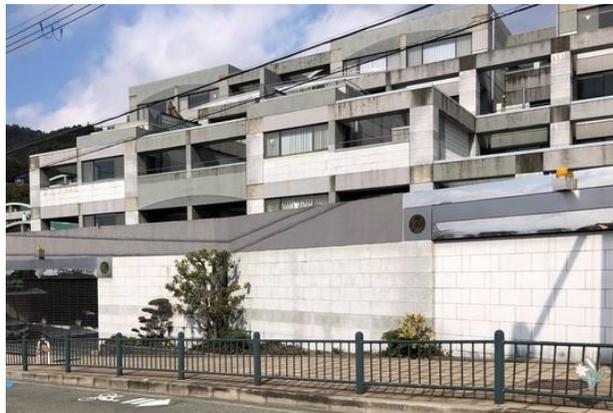
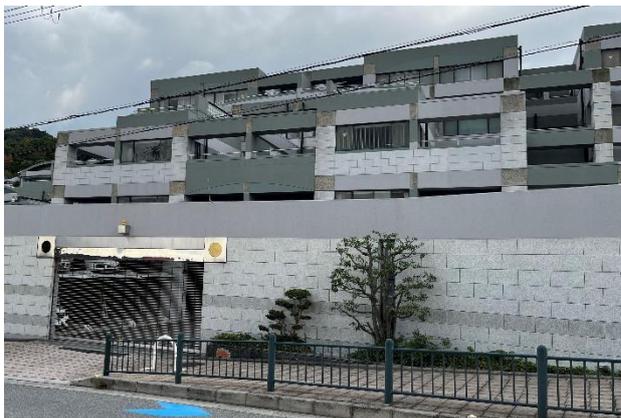
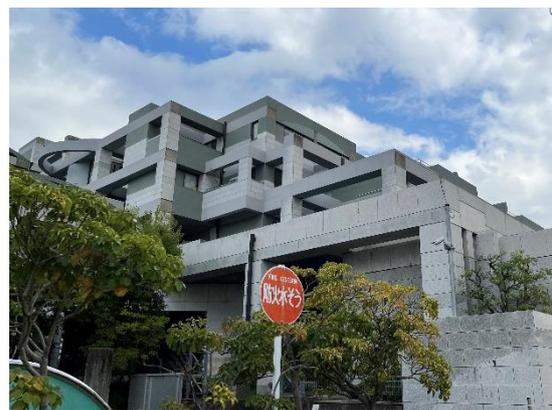
（右画像は改修前 2020年9月）

大阪府の高級住宅地で名高い箕面市の「クレアコート箕面」は2020年10月に大規模改修を迎えましたが、それまで空中梁の多いデザイナーズ設計であり加えて北面が山手で竹藪であることも原因で随所に発生する雨筋とクロカビに悩まされてきました。

この経緯でNFE2が最終仕上げに採用されましたが2年経過の2022年11月でもまったく雨筋やそれに付随するクロカビの発生は見られておりません。
